DOSSIER DE DEMANDE D'AUTORISATION ENVIRONNEMENTALE

4 – Etude de dangers

Renouvellement et extension d'une carrière
de diabase

Carrière du Rivet

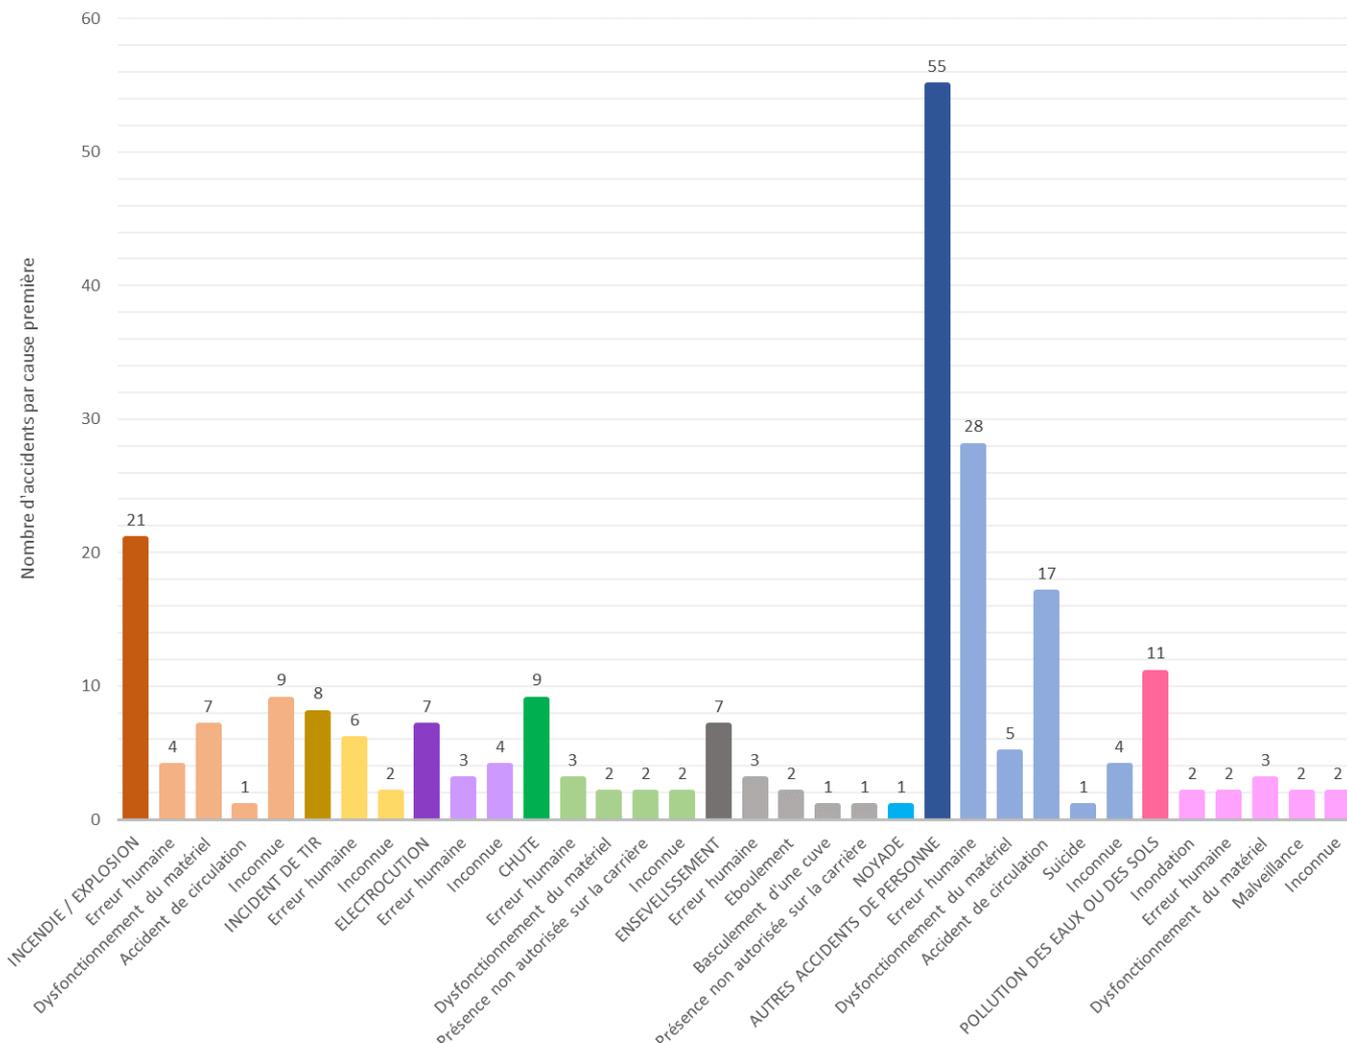
Illustration 3 : Répartition des événements accidentels en lien avec l'activité extractive et de leurs causes premières

Le graphique suivant montre la répartition des événements accidentels en lien avec l'activité extractive et de leurs causes premières entre 1999 et 2021. Dans ce graphique sont présentés les événements accidentels (**couleur foncée et en majuscule**) suivi de la répartition de leurs causes premières (couleur claire).

Les causes principales sont l'erreur humaine et le dysfonctionnement du matériel.

Evènements accidentels en lien avec l'activité extractive et leurs causes premières de 1991 à 2021

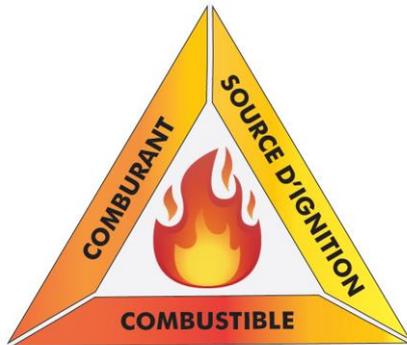
Pour qu'un incendie se déclare, il faut la présence des trois éléments simultanément :

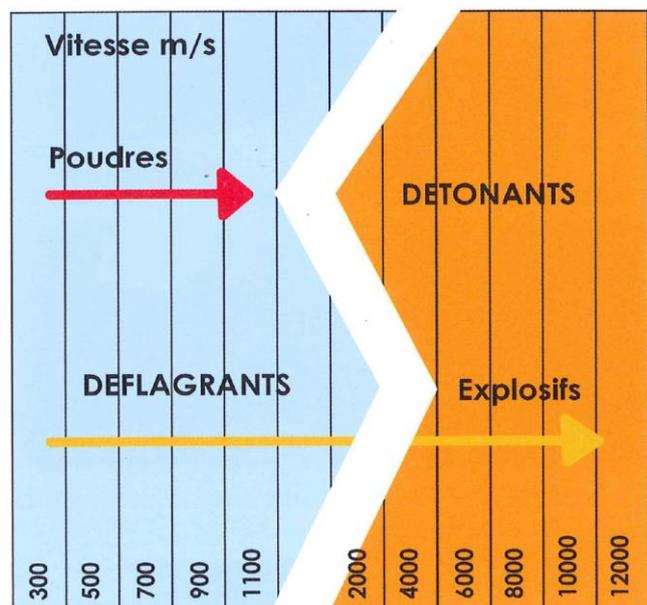
Pour les explosifs, les effets de surpression engendrés par une explosion due à la production de gaz de combustion, sont relativement restreints en champ libre. En fonction du degré de confinement et d'encombrement du lieu où se produit l'explosion, les effets de surpression peuvent devenir importants. Dans les cas de fort confinement, elle peut atteindre une dizaine de bars. La quasi-totalité des explosions de gaz ou de poussières présentent des vitesses de flamme inférieures à 100 mètres par seconde et des surpressions inférieures à 10 bar : ce sont des déflagrations. Dans certaines conditions (notamment dans des conditions de confinement de produits), des transitions de déflagration à détonation sont possibles.
